Dossier Technique Immobilier

Numéro de dossier : [REDACTED] /ST MAUR DES
Date du repérage : FOSSES/2025/5268
12/02/2025

Adresse : **82 ter, avenue Louis Blanc**

Commune : **94210 ST MAUR DES FOSSES**

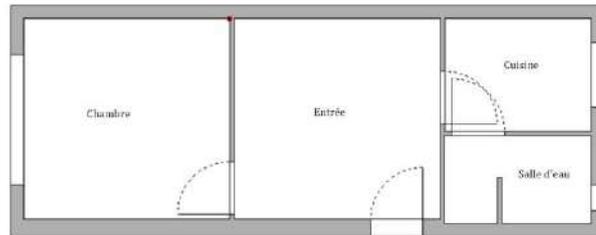
7.1 - Annexe - Schéma de repérage

Planche (croquis) de repérage technique effectué par le cabinet : Ariane Environnement, auteur : RIBEIRO Rui
Dossier n° [REDACTED] - [REDACTED] /ST MAUR DES FOSSES/2025/5268 du 12/02/2025
Adresse du bien : 82 ter, avenue Louis Blanc (8) 94210 ST MAUR DES FOSSES

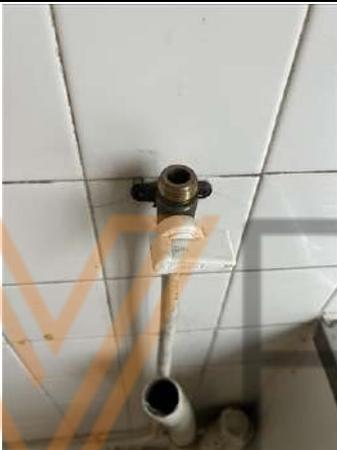
Photo n° PhGaz001
Localisation : Cuisine
Robinnet en attente (Type :)

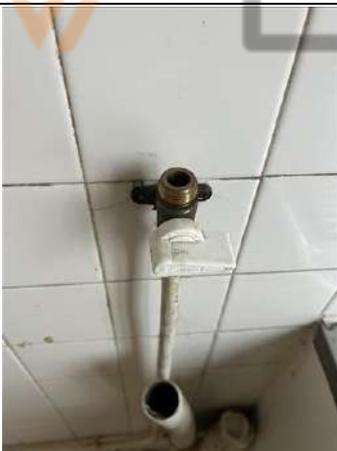
Photo n° PhGaz002
8b : l'extrémité de l'organe de coupure d'appareil ou de la tuyauterie en attente n'est pas obturée. (Cuisine)
L'extrémité de la tuyauterie en attente n'est pas obturée; Poser ou faire poser un bouchon par un installateur gaz qualifié sur l'extrémité de la tuyauterie

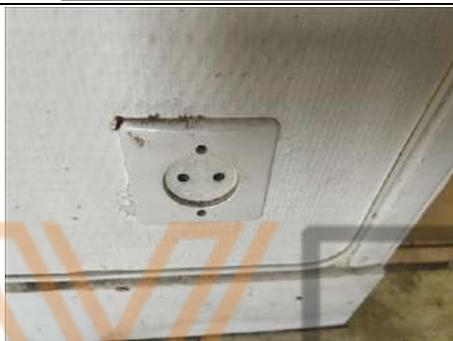
Photo PhEle001

Libellé de l'anomalie : B3.3.6 a1 Au moins un socle de prise de courant ne comporte pas de broche de terre.

Remarques : Présence de circuits électriques non équipés de conducteurs de protection ; Faire intervenir un électricien qualifié afin d'installer des conducteurs de protection sur les circuits qui n'en sont pas équipés

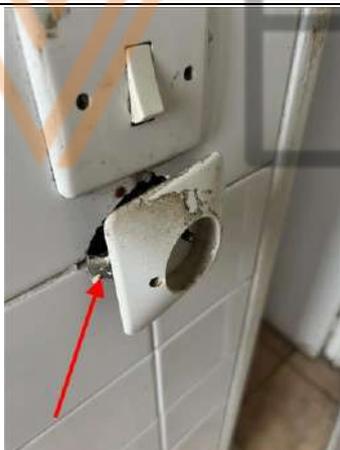
Photo PhEle002

Libellé de l'anomalie : B7.3 a L'Enveloppe d'au moins un matériel est manquante ou détériorée.
